Proj.nr. 176852

Jönköping 2023-03-03

Antikvariskt utlåtande över förslag på ändring av detaljplan Tegelugnslyckan 11 och 17 i Båstad kommun

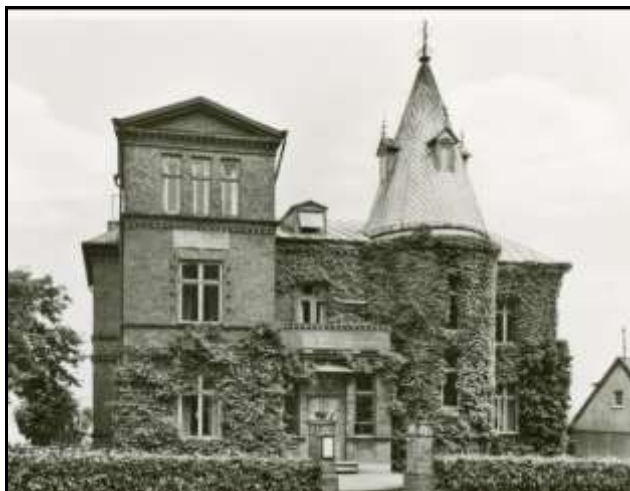
Jägersborgs Wårdshus, Båstad, År 1958. Foto: Östin Båstad

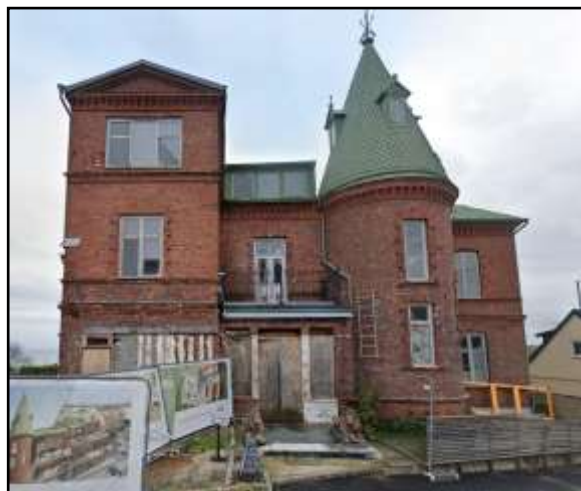
Borgen år 2020. Notera att fönsterindelningen på plan 3 har förändrats.

Den södra entrén saknar ursprungliga dörrar och sidofönster.

Det ursprungliga balustradräcket har ersatts, först av ett tegelräcke, sedermera av ett räcke av smidesjärn.

Senare perspektivfönster bör ersättas av flaggfönster, med fast tvär- och mittpost, i ursprunglig storlek. Även fönstren i tornrummet, plan 3, bör återfå sin ursprungliga fönsterindelning, med separata fönster. Även den södra entrén bör återfå sin ursprungliga form. Nya pardörrar och sidofönster bör få ursprunglig form, storlek och målas i samma kulör som övriga fönster. Det ursprungliga balkongfronten (ovanför porten) är numera ersatt av ett smidesjärn men bör återfå ett mer tidstypiskt balustradräcke, vilket den ursprungligen hade.
