UTLÅTANDE/ GEOTEKNIK
HEMMESLÖV 5:9 M.FL. - ENTRÉ BÅSTAD
ETAPP 2, BÅSTAD KOMMUN

UPPDRAG 314118, Hemmeslöv 5:9 m.fl, - Entré Båstad Båstad etapp 2 (ÅTA1)
Titel på rapport: Utlåtande/geoteknik – Hemmeslöv 5:9 m.fl. - Entré båstad etapp 2,
Båstad, kommun
Status: Slutrapport
Datum: 2023-05-17

HEMMESLÖV 5:9 M.F.L., ENTRÉ BÅSTAD
GEOTEKNISK UNDERSÖKNING
PLAN

HEMMESLÖV 5:9 M.F.L., ENTRÉ BÅSTAD
GEOTEKNISK UNDERSÖKNING
ENSTAKA UNDERSÖKNINGSPUNKTER OCH LÅNGTIDSMÄTNINGAR GV-RÖR

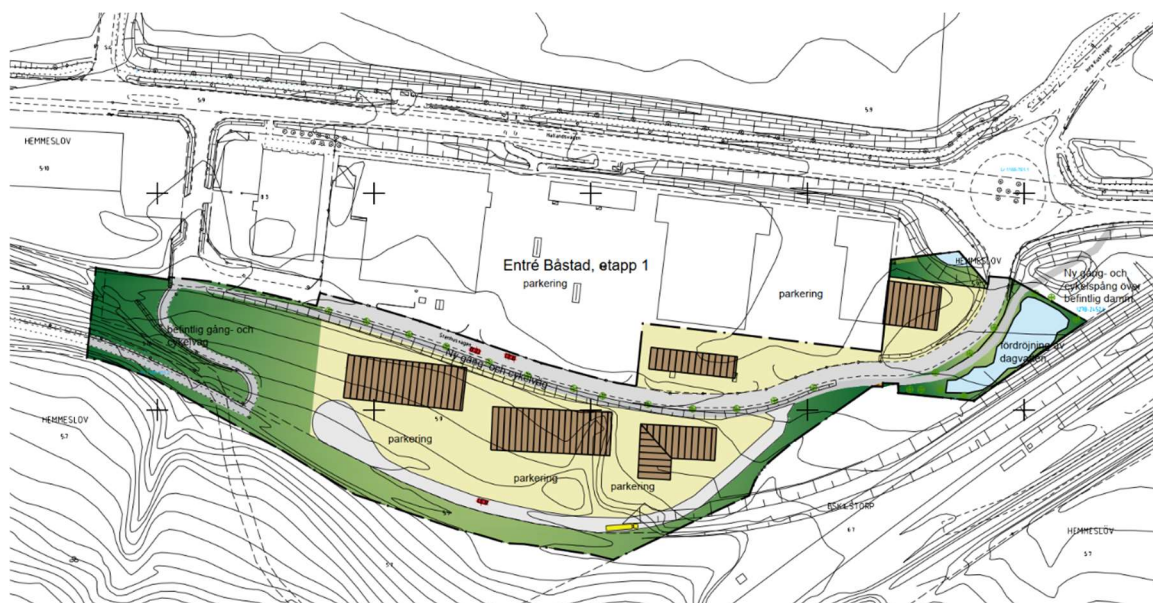
Figur 3. Översiktsbild över planerad konstruktion inom område benämnt Hemmeslöv 5:9 - Entré Båstad Etapp 2. Källa: Båstads kommun.

Ändamålet med detaljplanen är att möjliggöra exploatering för ny verksamhetsmark i anslutning till befintlig handels/verksamhetsområdet Entré Båstad etapp 1, se figur 3 nedan.

Detaljplanen ska även säkerställa och möjliggöra dagvattenhantering inom naturmark. Söder om planområdet finns ett Natura 2000-område, se figur 3 nedan.
